# Schönberg barrierefrei?

Unser Team erarbeitet im Auftrag der Gemeinde ein Konzept für den Abbau von Barrieren im Schönberger Ortszentrum.

## Barrierefreiheit im Schönberger Ortszentrum

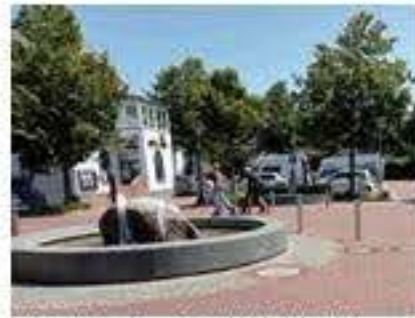
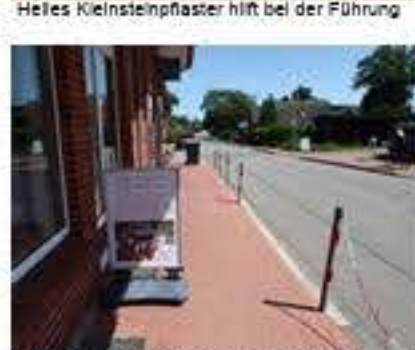
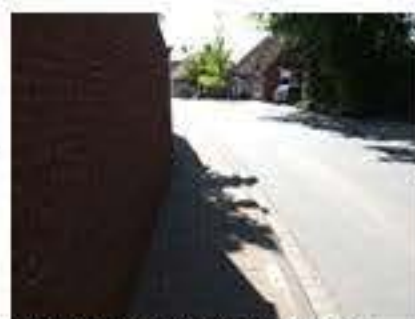
### Wegebeschaffenheit

- überwiegend guter Zustand der Gehwege
- ebene Bodenbeläge
- Einbauten außerhalb des Gehwegbereichs
- Gehwege mit rotem Pflaster unterstützen Orientierung
- visuelle Kontraste durch „Grün“ auf Nebenwegen
- Kleinsteinpflaster hilft zum Teil der taktilen Führung (Häuserkante, Einfassungen Aufenthaltsbereiche etc.)
- Durchgangswege als Abkürzungen

- Gehwege zum Teil schmal (Begegnung)
- Kleinsteinpflaster sorgt u.a. bei Rollstuhlnutzenden für Erschütterungen (bei Verlegung quer zur Gehrichtung)
- Instandhaltungsmängel im Bereich der Fahrbahnen
- Stolperfallen bzw. Hindernisse: Auslagen, Blumenkübel, Poller und private Fahrradabstellanlagen
- Verkettete Poller erschweren taktile Führung entlang der Bordkante
- Auf Wegen durch Fußgängerzonen und verkehrsberuhigten Bereich Am Markt fällt Orientierung schwer
- Längsgefälle (u.a. Damm, Rauher Berg)

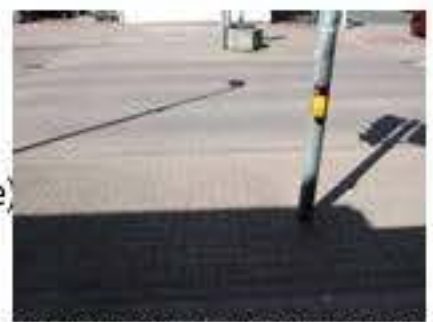
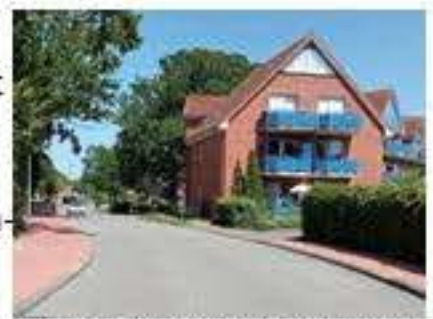
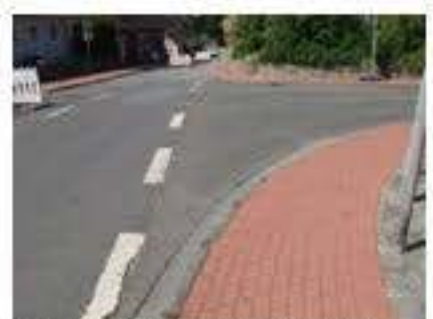
### Querungsstellen

- Lichtsignalanlagen (LSA) grundsätzlich gut ausgestattet mit Richtungsanzeige am Anforderungstaster, taktilem und akustischem Signal
- Mittelinseln bei längeren Querungswegen eingerichtet (Georg-Thorn-Straße, Perserau, Probsteier Allee)

- zu wenig Querungsangebote (Albert-Koch-Straße, Am Hang, Bahnhofstraße, Eekenring)
- Abgrenzung zwischen Fahrbahn und Gehweg taktil oft nicht erkennbar (Nullabsenkung)
- Bedeutung gelber Markierungen nicht eindeutig
- Lange Querungswege aufgrund aufgeweiteter Straßenmündungen – gegenüberliegende Bordabsenkungen nicht parallel zueinander

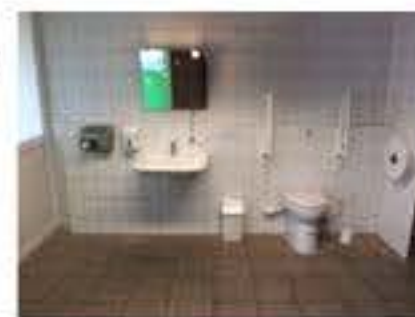
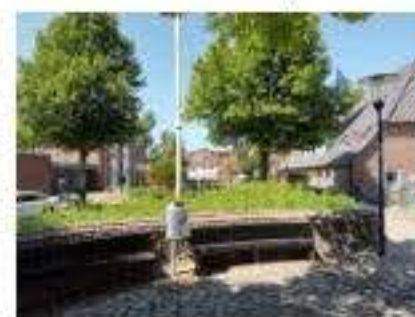
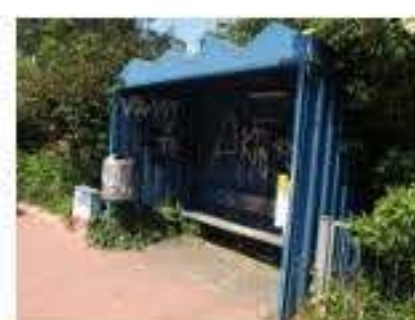
### Nutzungs- und Aufenthaltsqualität

- Einladende Aufenthaltsqualität (Blumen, Strandkörbe)
- Vielfältiges Angebot an Sitzgelegenheiten, zum Teil gut platziert im Schatten
- Öffentlich zugängliches WC und barrierefreies WC (Euroschlüssel) auf dem Parkplatz Rathaus

- Am Rande des Ortszentrums fehlen Sitzgelegenheiten
- Zugänglichkeit und Sitzkomfort der Bänke zum Teil verbesserungsbedürftig (Material, Lehnen, Armstützen)
- Stolperfallen bzw. Hindernisse: temporäre Barrieren (z.B. Aufsteller, Mülltonnen, falsch parkende Pkw in der Fußgängerzone Knüll und im verkehrsberuhigten Bereich Am Markt)
- Beleuchtung von Durchgangswegen scheint unzureichend, z.T. eingewachsen
- Ortszentrum für Besucher:innen schwer zu erfassen, Wegweisung fehlt: Verschenkter Verlauf der Wege sowie sich wiederholende Wegenamen
- Barrierefreies WC: keine Anzeige „besetzt“
- Vereinzelt wenig einladende / dunkle Räume: Witterungsschutz Bushaltestelle Bahnhof, Herbergsweg, Postweg

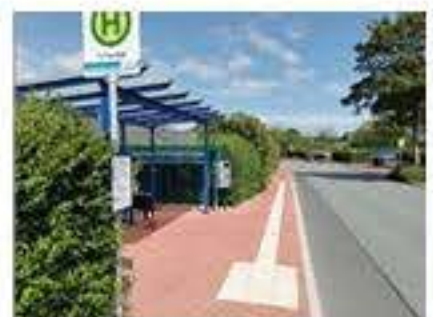
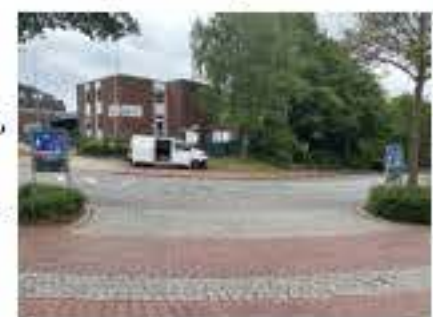
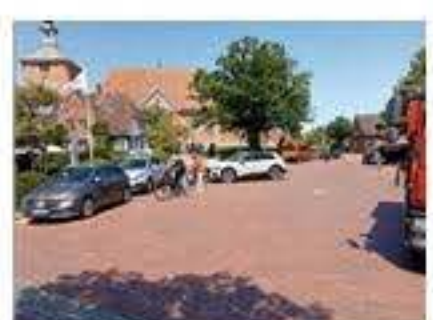
### Verträglichkeit der Verkehrsarten

- Großzügige Räume als Fußgängerzonen gestaltet – Fußverkehr hat Priorität
- Bushaltestellen: Witterungsschutz, Beleuchtung, Sitzgelegenheiten, zum Teil Leitsystem

- zu wenig Querungsangebote – Gefahrensituationen für Fußverkehr
- Radverkehr weicht auf vielbefahrener Ostseestraße und bei starkem Gefälle (Damm) auf Gehwege aus
- öffentliche Fahrradabstellanlagen zum Teil ungenutzt, an anderen Stellen Bedarf
- veraltete private Fahrradabstellanlagen auf dem Gehweg
- Falsch parkende Kfz in Fußgängerzone Knüll sowie verkehrsberuhigtem Bereich Am Markt
- Erreichbarkeit der Stellplätze für Menschen mit Beeinträchtigungen ausbaufähig
- keine Bushaltestellen in unmittelbarer räumlicher Nähe Knüll
